Limestone-Industry

Curage d'une conduite traitée, lors d'un arrêt annuel

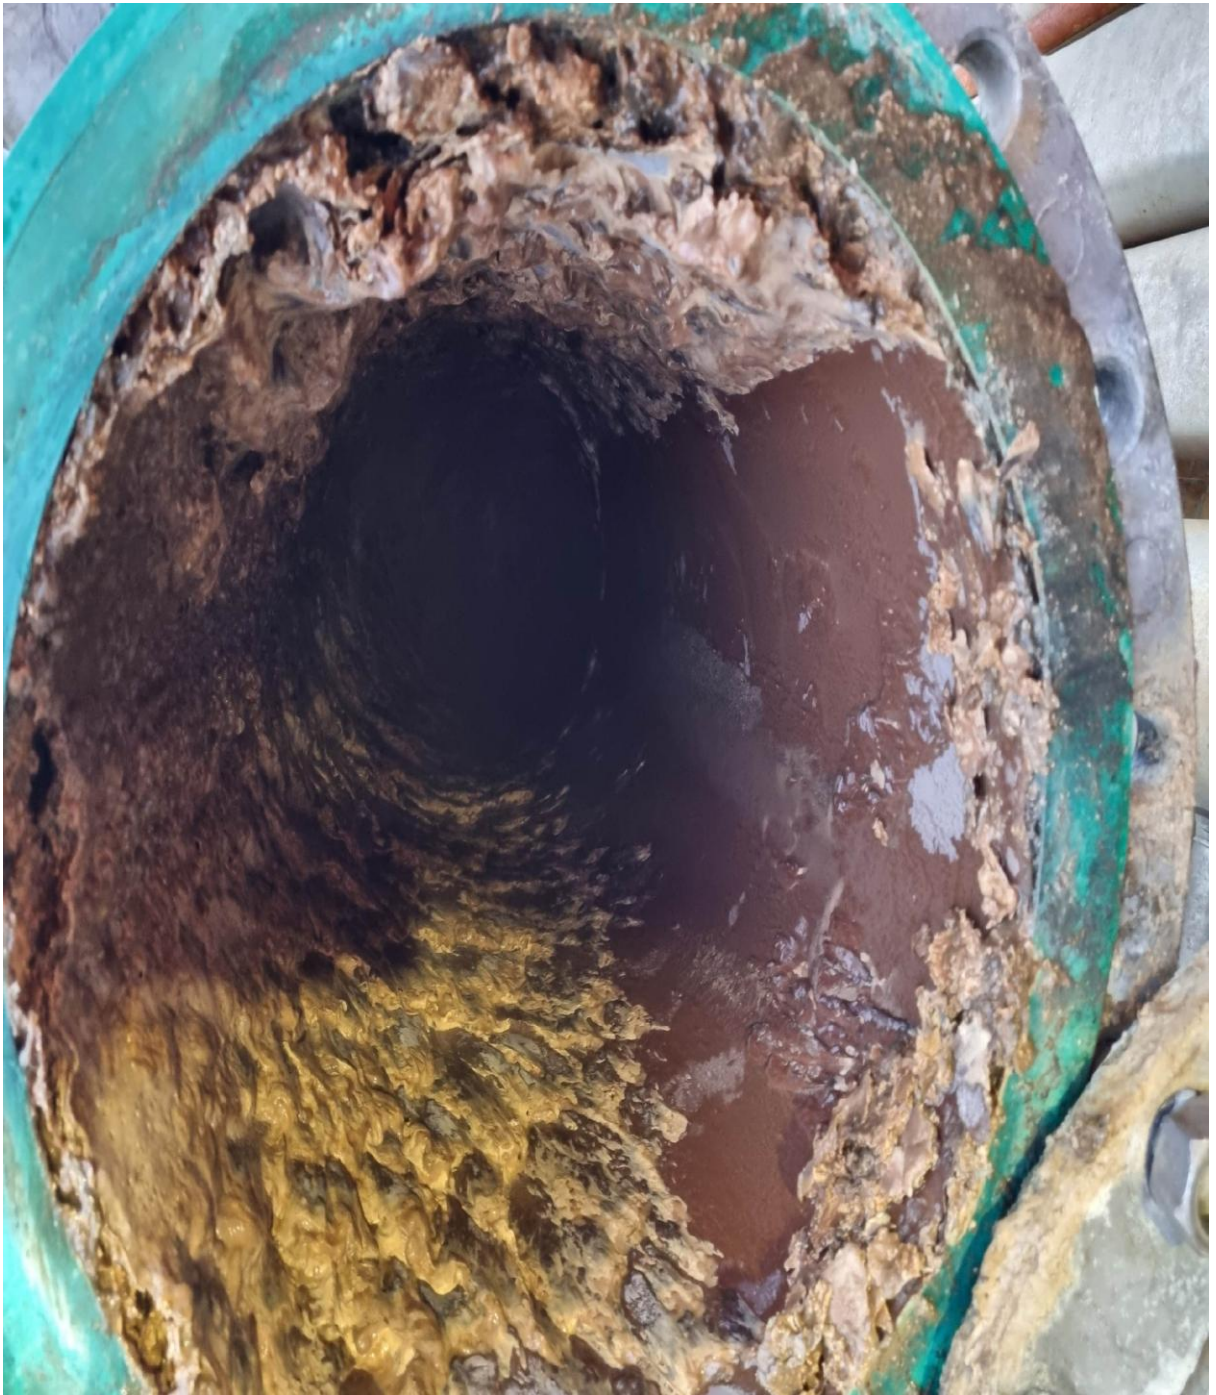
Ci-dessus est une photo d'une conduite de la station d'épuration lors de l'ouverture de l'arrêt annuel de la papeterie (photo prise à l'ouverture, sans nettoyage).

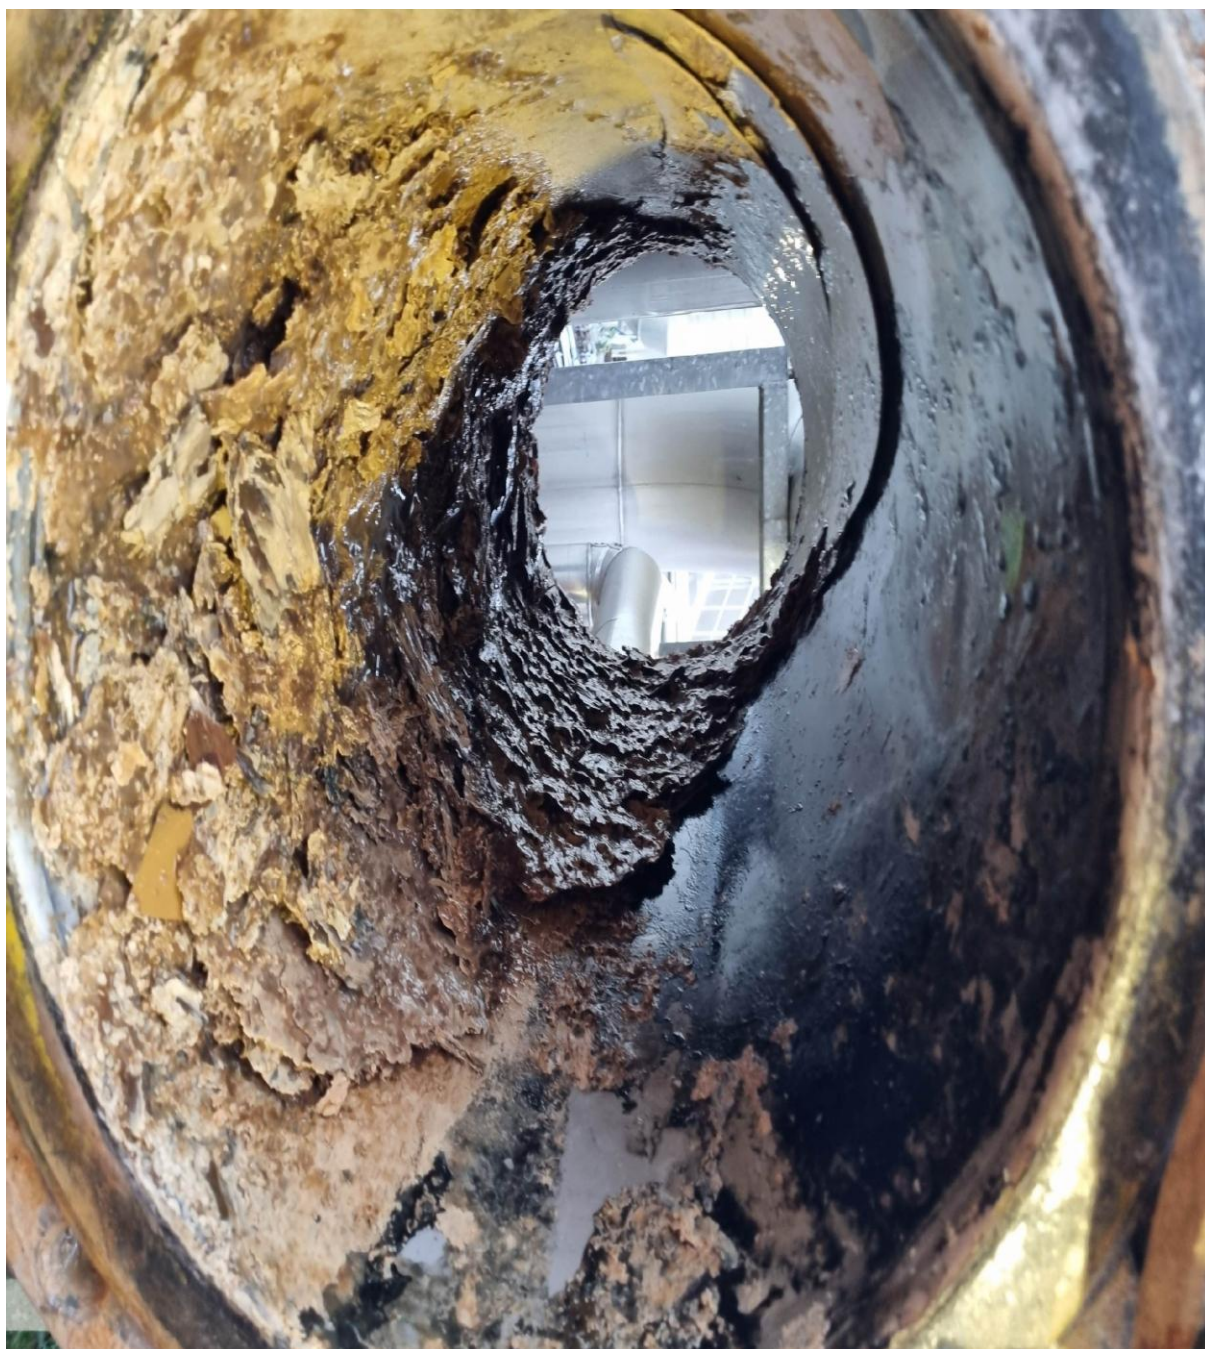
Un nettoyage simplifié

Ci-dessus, photo de **la même conduite après nettoyage au tuyau d'arrosage**. Le nettoyage a été terminé au karcher domestique (sans haute pression). Lors des derniers arrêts effectués sans traitement, **les nettoyages étaient réalisés à haute pression (pression pouvant aller jusqu'à 1000 bars)**.

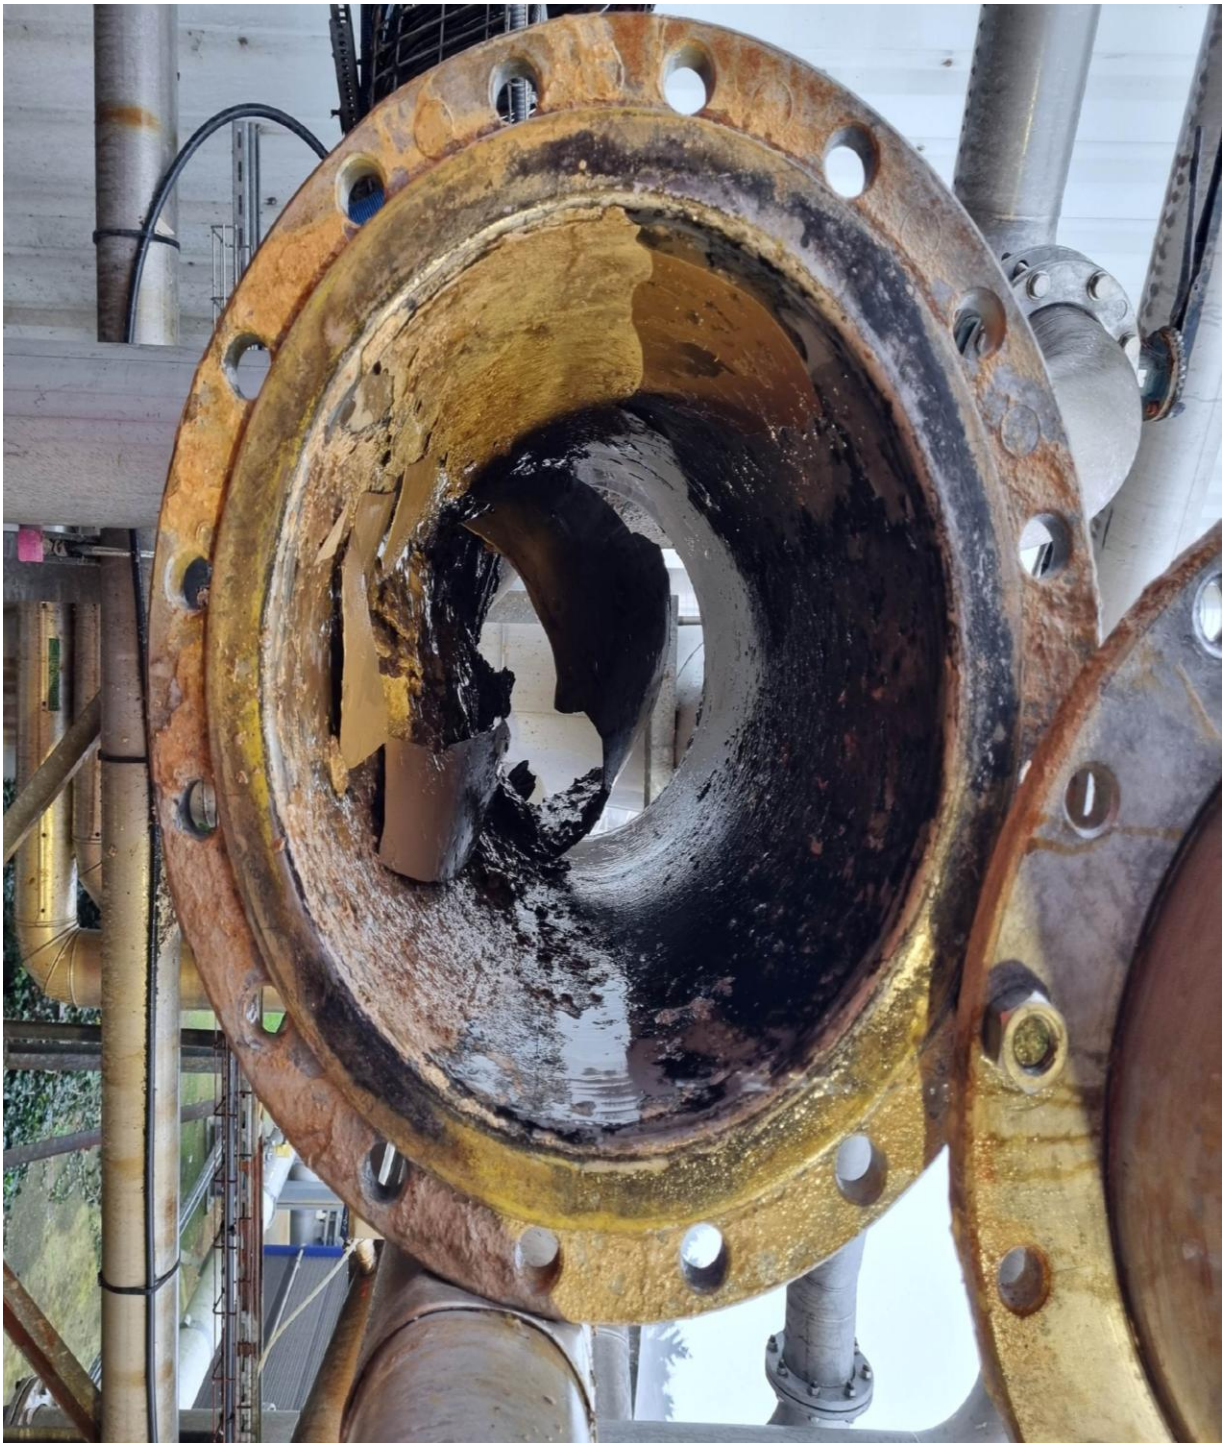
Dépôt non-adhérent

Sur cette photo, prise au cours du **nettoyage au karcher domestique**, on peut voir que **le tartre n'a pas adhéré aux parois de la conduite**. Il se détache en format de plaques, sans effort supplémentaire et sans produits chimiques.

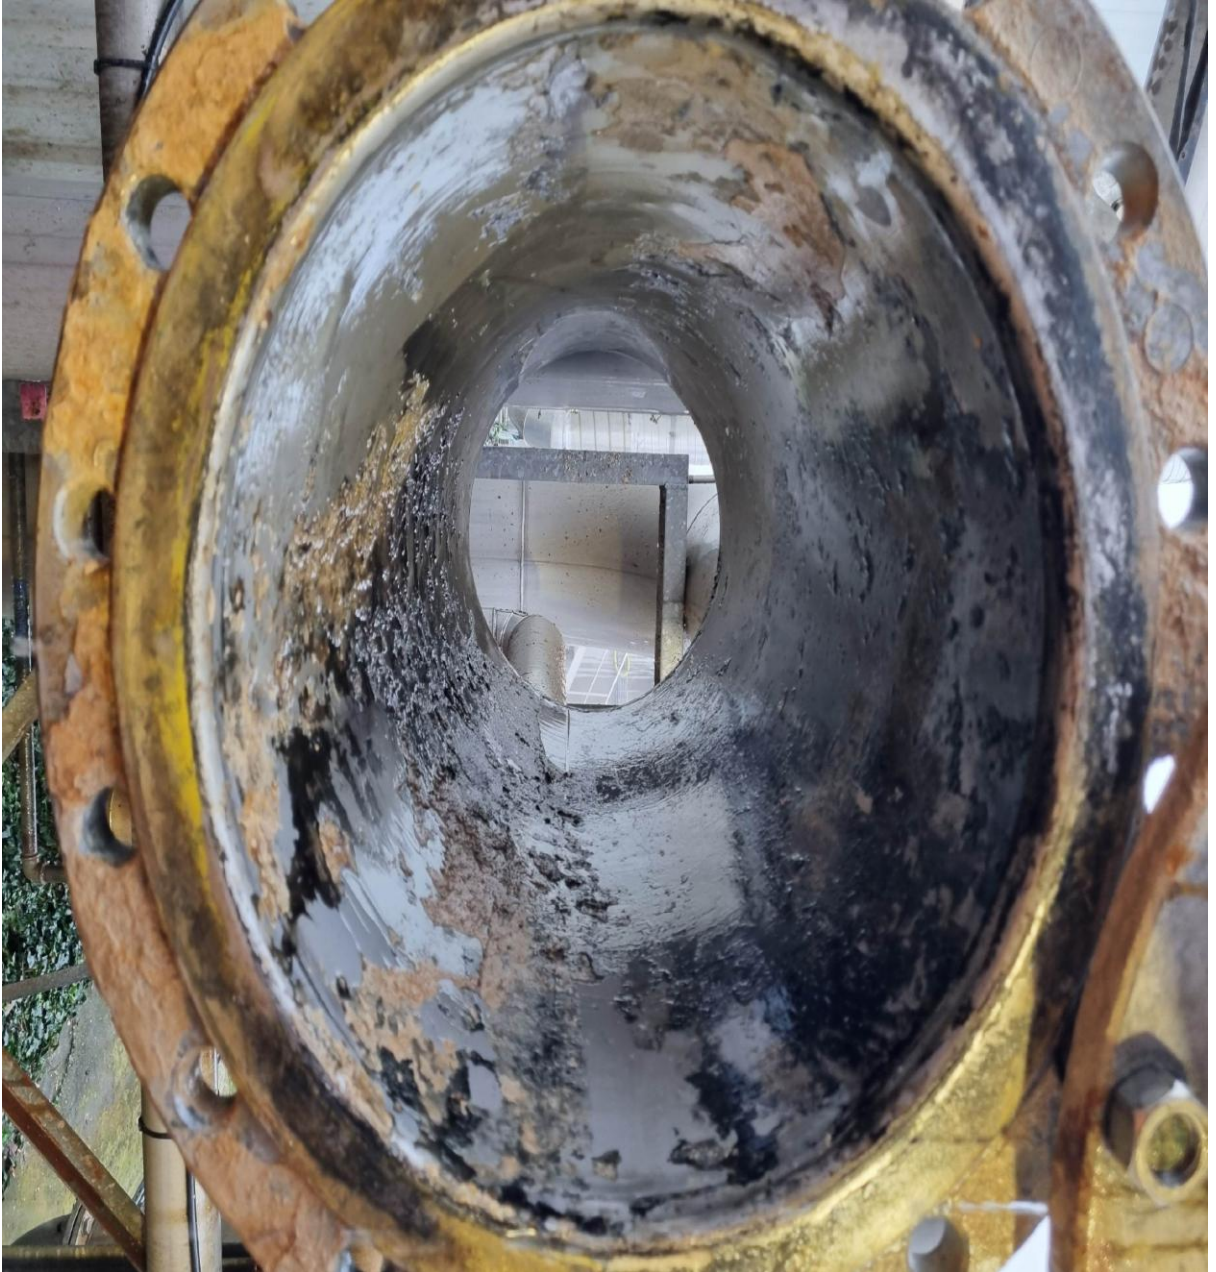
Résultat obtenu dès le premier nettoyage, en moins de 6 mois de traitement

Voici l'aspect de la conduite après ce **premier nettoyage réalisé sans haute pression, ni produits chimiques**. L'appareil Limestone a été installé en octobre, seulement quelques mois avant l'arrêt fin janvier.
