# **Limestone-Industry**

# Essai traitement sur chaudière biogaz

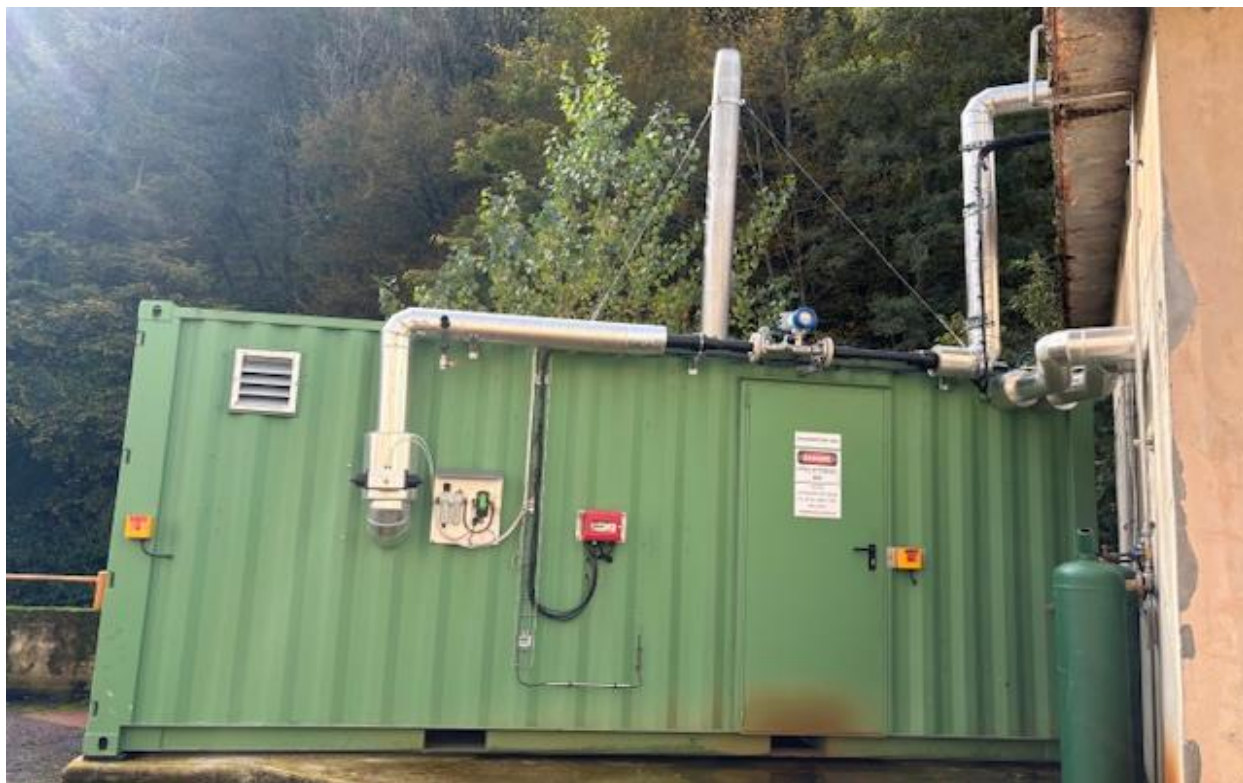
Un de nos clients s'est rapproché de nous en nous demandant si nous pensions qu'il serait possible d'avoir un effet en installant un de nos appareils sur une chaudière biogaz dans le but de traiter le biogaz.

La chaudière du client s'encrasse très rapidement entraînant une forte chute du rendement et un dépôt sur les tubes difficilement enlevable. L'encrassement des tubes de fumées augmente de plus en plus et les contraint à réduire la puissance de la chaudière en raison du diamètre de passage devenu plus faible.

La fréquence des ramonages est très rapprochée et difficilement réalisable du fait que le dépôt soit collé sur les parois.

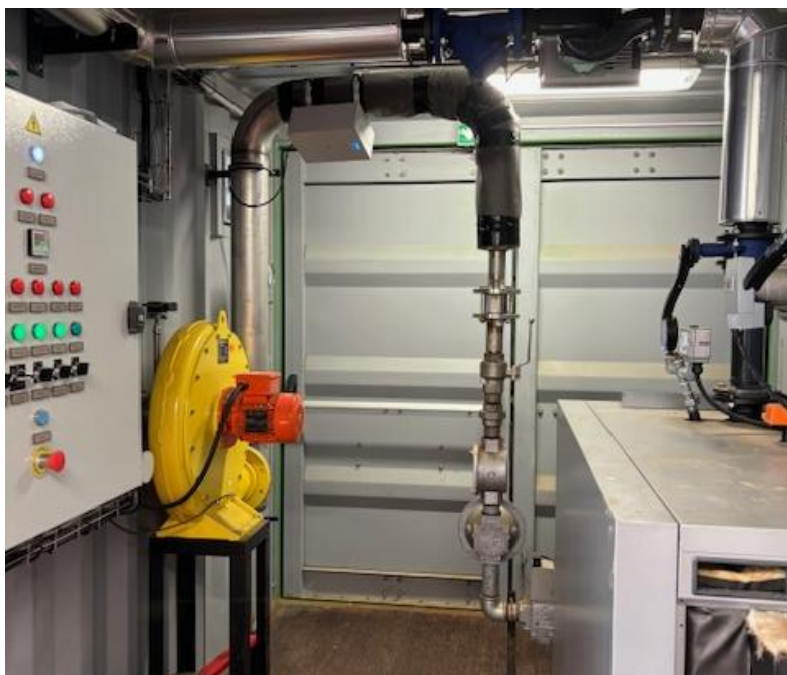
Pour l'emplacement, nous avons décidé d'installer l'appareil sur la partie inox de la conduite approvisionnant le biogaz avant qu'il soit brûlé.

L'installation a été faite le 16/09/2024, l'objectif est d'observer l'interaction entre le biogaz et le traitement pendant 4 mois.

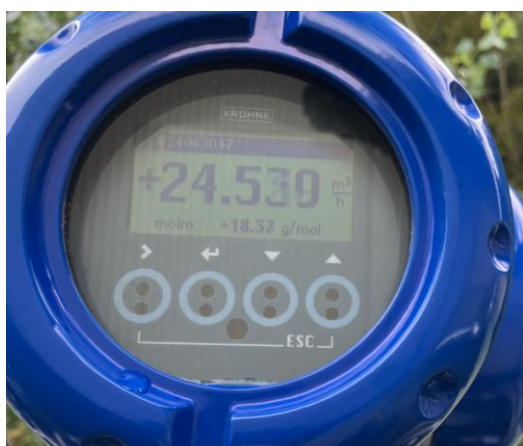
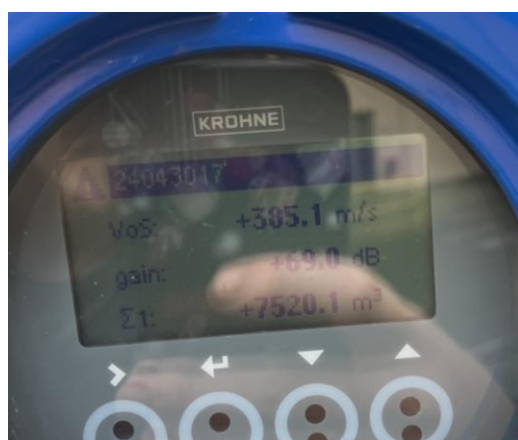
Nous avons pris une photo du compteur de la chaudière le 26/09/2024.

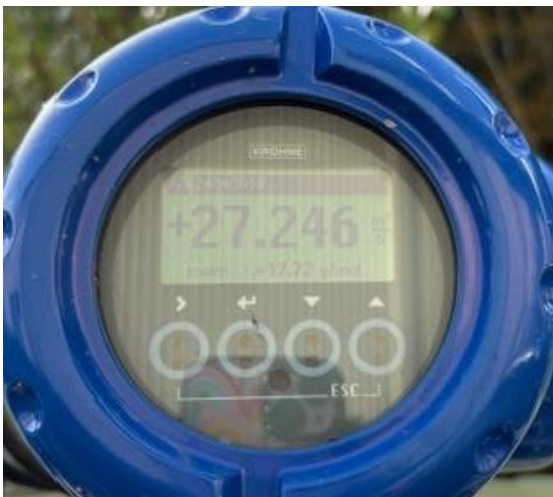
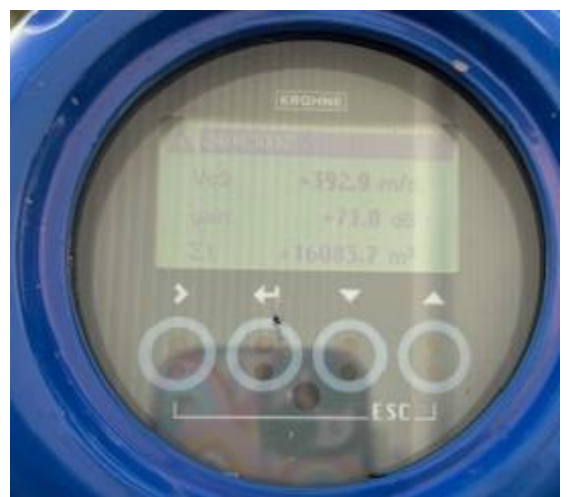
Nous avons effectué une visite de suivi le 15/10/2024. Lors de cette visite notre client nous a manifesté son contentement quant aux premiers résultats de l'essai, nous avons effectué un relevé de compteur comme nous l'avons fait au moment de l'installation et le client nous a partagé les données qu'il avait rassemblé de son côté.

date	totaliseur m3	Consigne %
26/09/2024	7520	80
30/09/2024	9036	
02/10/2024	9899	
04/10/2024	10675	85
14/10/2024	15561	90

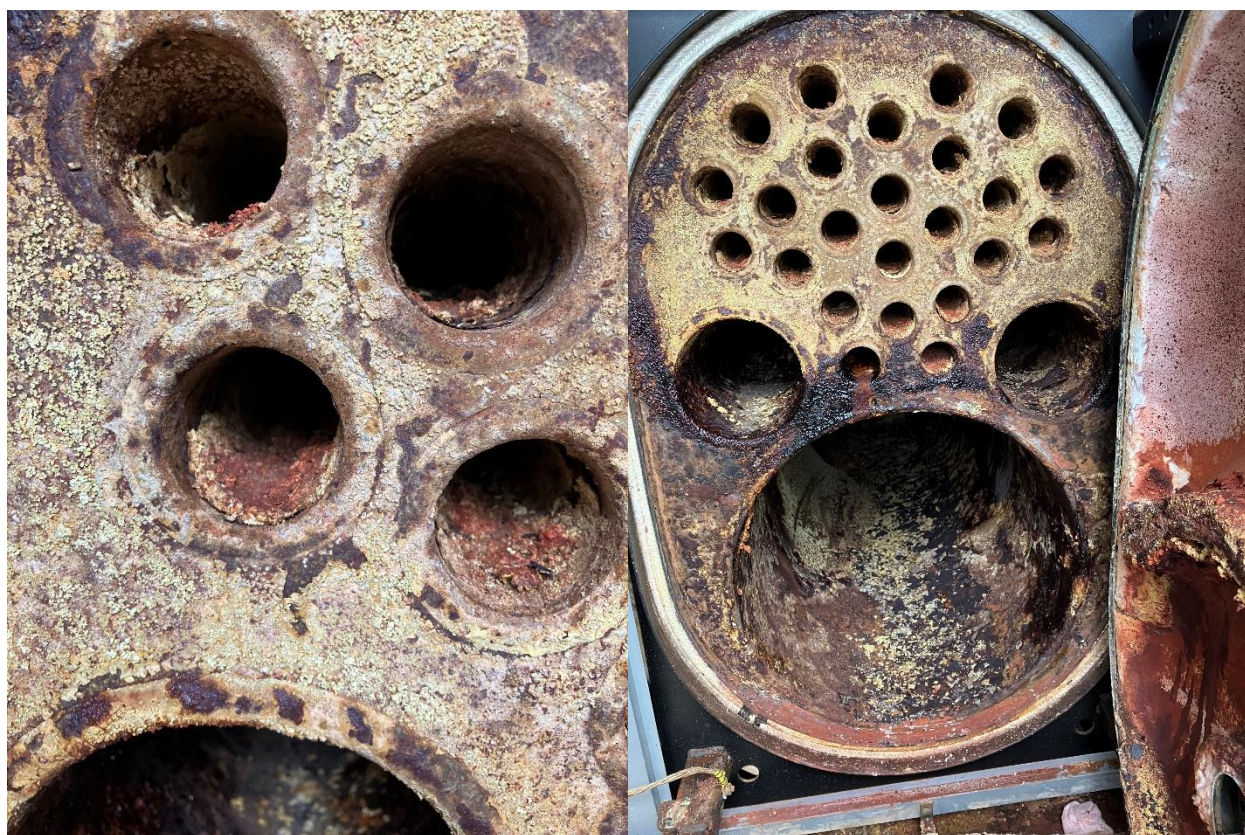
# Dernier nettoyage effectué sans traitement Limestone Industry

La chaudière est arrêtée tous les 4 mois pour être nettoyée car ses performances sont trop réduites à cause de l'encrassement généré.

Ci-dessous est le résultat du nettoyage effectué en juillet 2024, ces photos montrent la finalité du nettoyage, une fois le ramonage effectué.

Commentaire client : « On peut voir qu'il y avait une couche solide aux parois dans les tubes de fumées. Nous avons ramoné comme on pouvait mais il restait toujours une couche qu'on ne parvenait pas à enlever. »

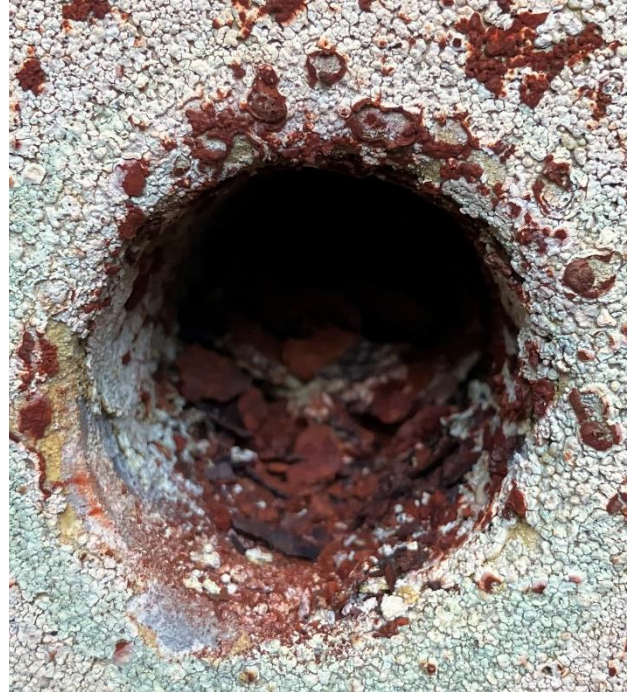
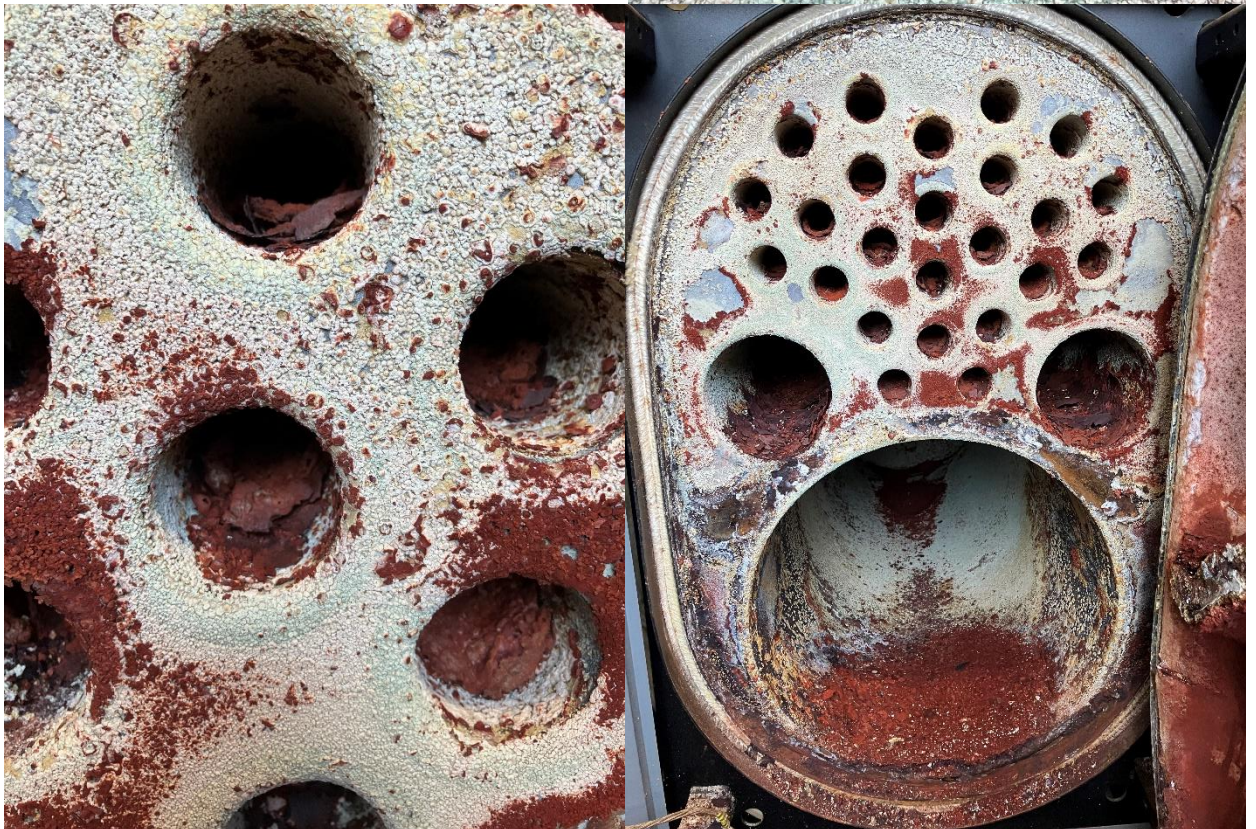
# Arrêt d'octobre 2024, avant nettoyage

Voici les photos prises à l'ouverture de la chaudière avant le nettoyage et avec 1 mois et demi de traitement Limestone Industry.

Commentaire client : « Il y avait toujours de la matière, mais elle n'était plus solidaire des tubes, un simple coup d'aspirateur a permis d'en enlever une grosse partie. »

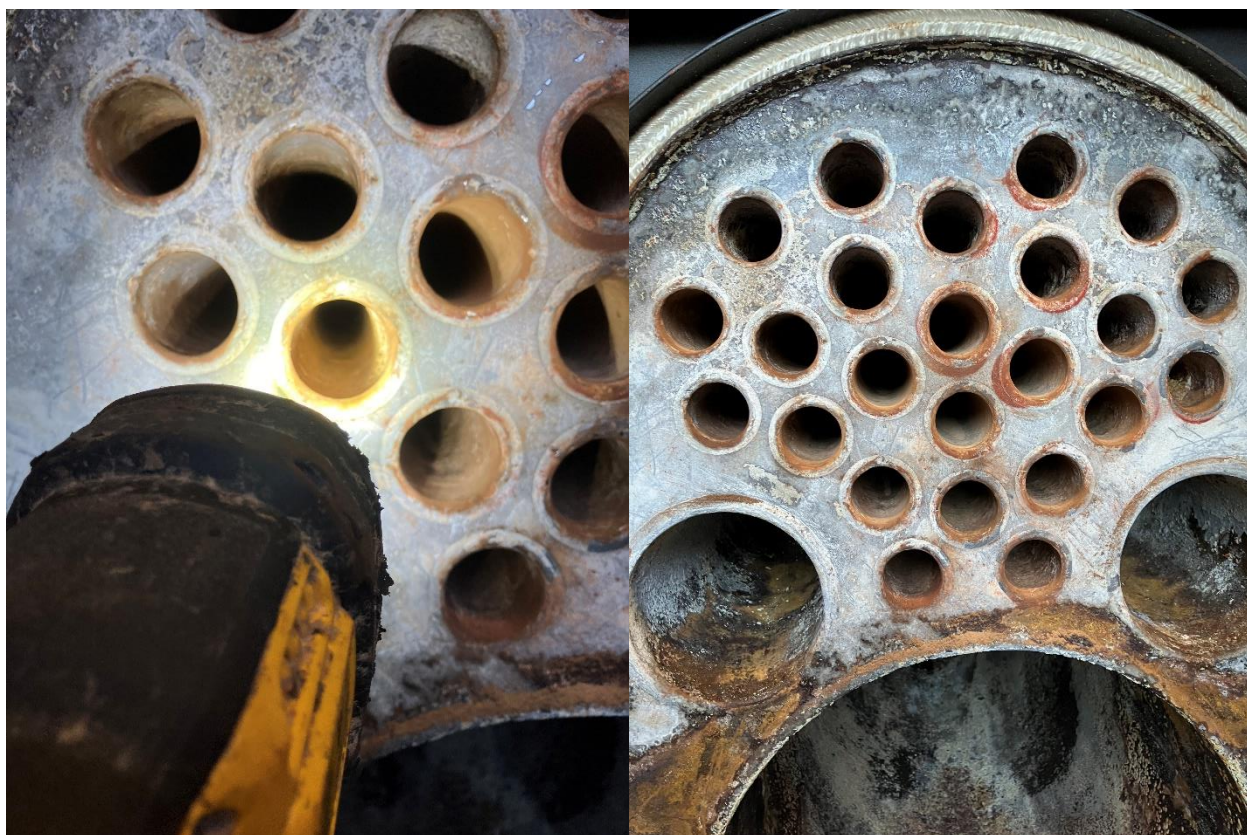
# Arrêt d'octobre 2024, après nettoyage

Les photos suivantes montrent le résultat final du nettoyage d'octobre, 4 mois après le précédent ou il restait encore de la matière après nettoyage. Il n'y a plus aucune matière déposée dans la chaudière, le traitement a donc été préventif mais également curatif.

Commentaire client : « Le passage du ramoneur a permis d'enlever 80% des résidus très rapidement et sans efforts. Ce qui n'était pas le cas lors des précédents ramonages. De plus, nous avons récupéré la quasi-totalité du rendement. Nous constatons donc une baisse de l'encrassement mais également un décollage des résidus des ramonages précédents. »
