Limestone-Industry

Aperçu installation aspiration des pompes (25/10/2025)

Installation Lessiveur : refoulement des pompes

Contrôle du Lessiveur lors du GA du 05/03/2025

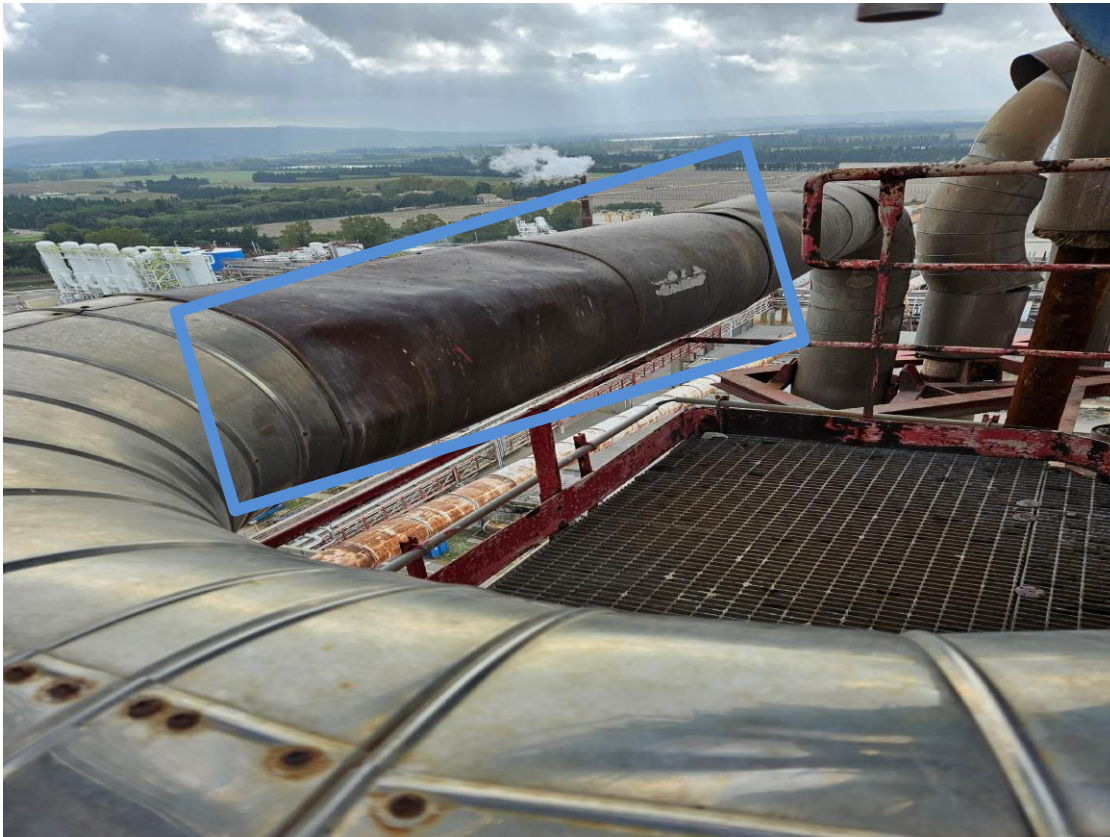
Pression du circuit : 8 bars

Température : entre 100 et 120 C°

DN conduite : 300

Le système pourra être installé au refoulement de la pompe C4 juste avant la vanne 35KV053 près du lessiveur.

Il faut enlever le calorifuge, mais bien laisser la laine de roche pour isoler la conduite.

Vérification de la performance de l'installation : débit de circulation (35Fi048), DP soutirage crépines lessiveur (35PI014/015/075/017) et constat visuel lors des ouvertures du lessiveur pendant les GA.

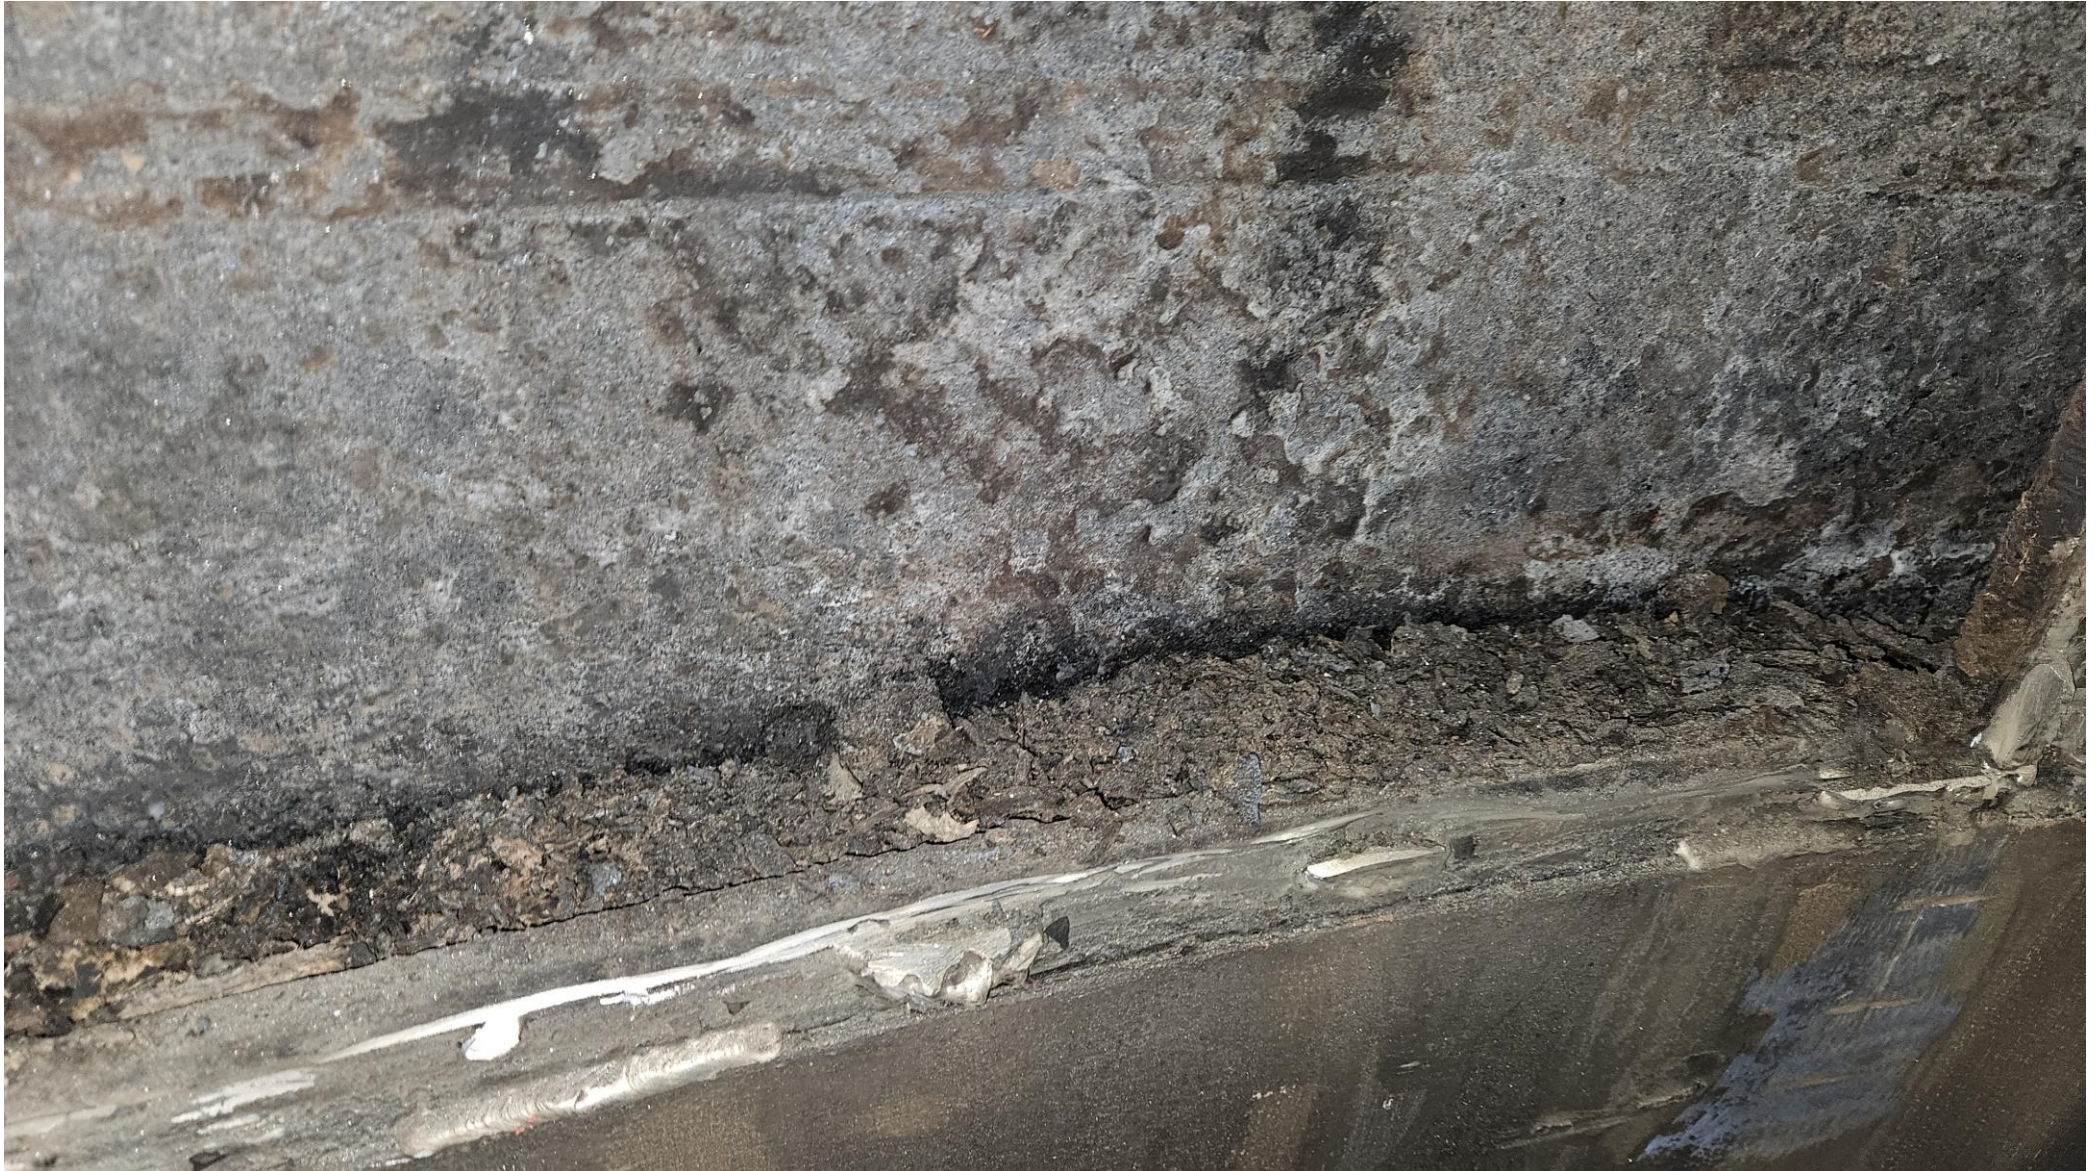
Voici comment se compose le dépôt maintenant, il **n'est plus amalgamé par le tartre**, il est **plus facile à évacuer maintenant**.

Il n'y a plus de dépôt sur les parois non plus, la campagne a durée 12 mois, l'essence de bois est du résineux. (dépôt observé dans le circuit C7)

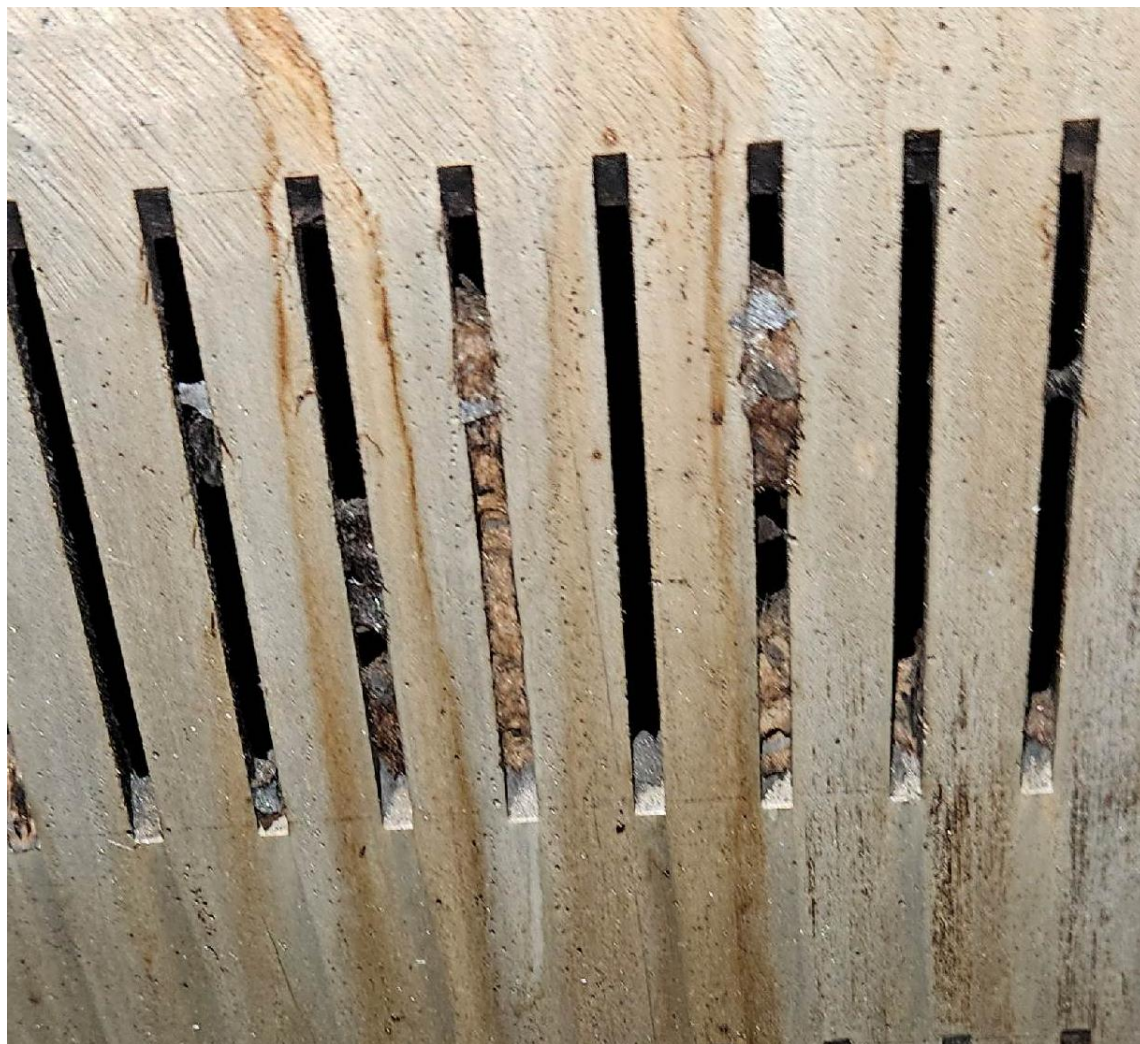
Crépines d'extraction, circuit C7
Quelques copeaux sont encore présents mais **les crépines ne sont pas obstruées**. Nous avons tenté de passer des cartes entre les fentes des crépines ainsi que de contrôler leur état à la lampe torche, aucune difficulté constatée pour les deux tests.
