Limestone-Industry

Ouverture échangeur C64 (22/05/2025)

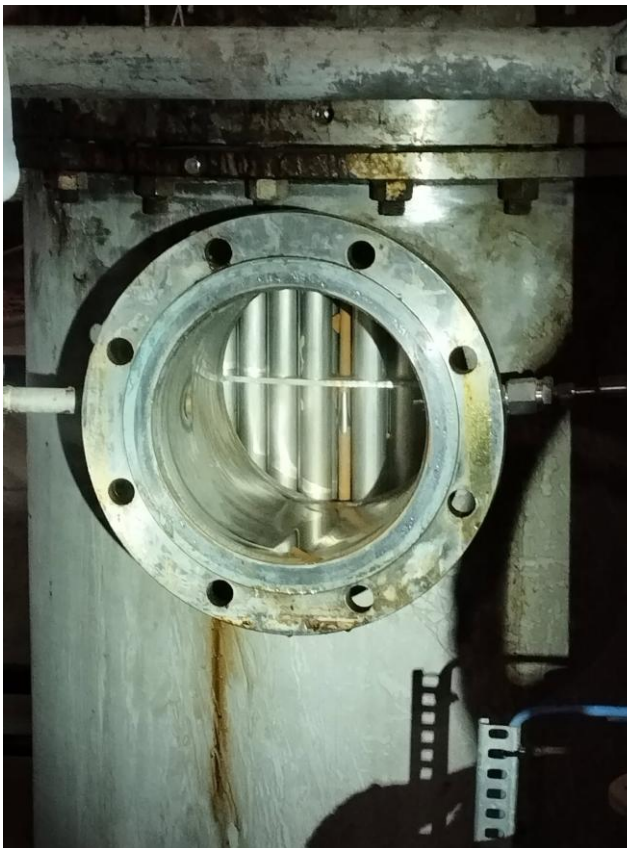
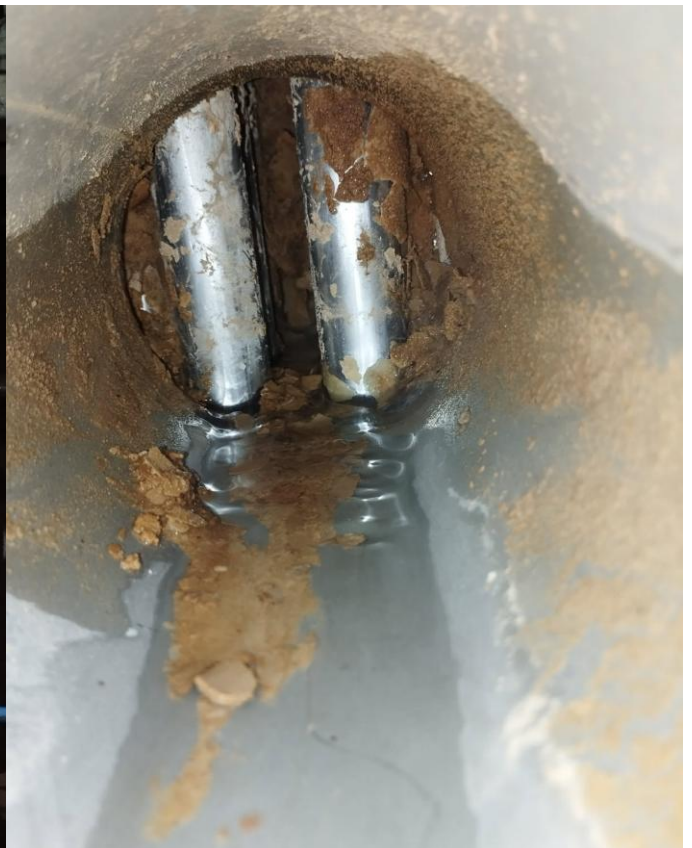
Après 2 mois de traitement, l'échangeur C64 a été ouvert pour constater son état d'encrassement, voici le message communiqué par le client lors de l'ouverture :

« Sortie eau chaude, le tartre se dépose sur les tirants qui tiennent les ailettes mais peu sur les tubes. Il est friable. »

Nous avons installé le 24/03/2025 un appareil sur l'entrée de l'échangeur C64 suite au remplacement du dernier échangeur qui n'a duré qu'un an.

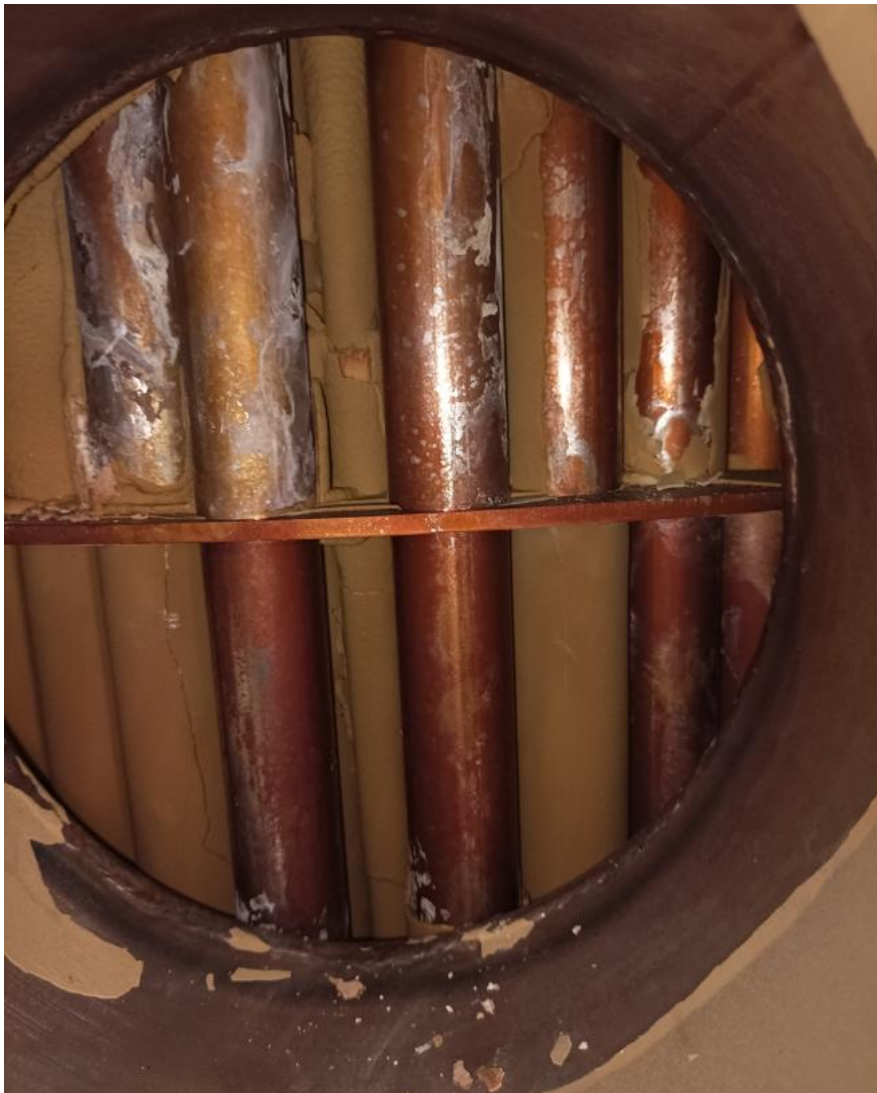
Photo envoyée par le client le 05/03/2025

Notre client nous a contacté au début du mois de mars 2025 suite au blocage de son échangeur.

« Nous avons un **problème de tarte sur l'échangeur C64** qui refroidit la LN vers la régé. Le côté froid entre les tubes est alimenté en eau WW et **la sortie est obstruée**, voir photo :

Il faut traiter 180 m³/h d'eau à 40°C en entrée et jusqu'à 110°C en sortie. »

Lorsque l'échangeur précédent s'est bouché, le dépôt était si dense qu'ils n'ont pas pu le nettoyer et n'ont pas eu d'autre choix que de le remplacer.
